John van J&J Suspension was bereid de ARA te ontvangen voor een technische ochtend waarin veel zaken rondom de vering en schokdemping van onze geliefde Aprilia's werd uitgelegd en besproken. - Door Henk RS 250

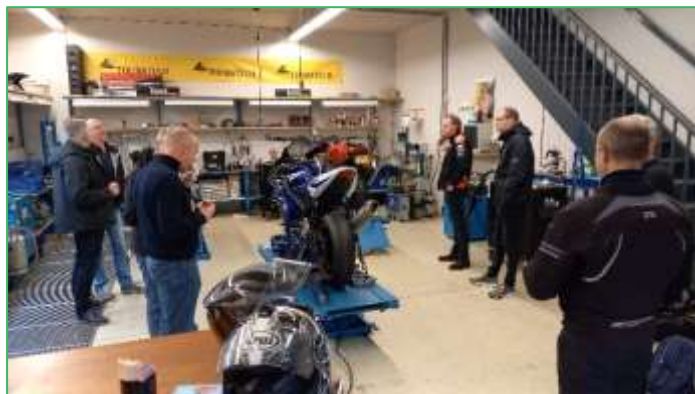
Hij begon gelijk met een uitleg en demonstratie van schokbrekerolie dynamiek en het verschil in gedrag van de olie zonder en onder stikstofdruk. Zijn zelfgebouwde proefopstelling maakte indruk en gaf goed weer wat een schokbreker al onder lichte belasting en omstandigheden te verduren krijgt. Daaraan gekoppeld het belang van goed en regelmatig onderhoud. Hoe vaak dit ook besproken wordt en er op het forum discussies en vragen zijn, omdat de vering van je motor relatief onzichtbaar zijn werk doet, wordt het vaak snel vergeten.

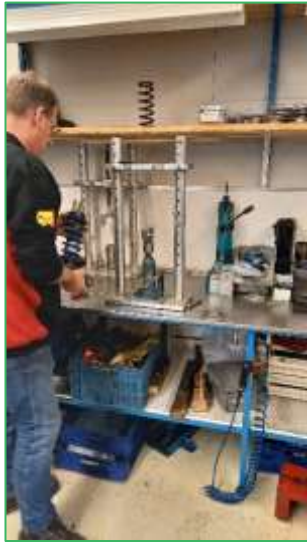
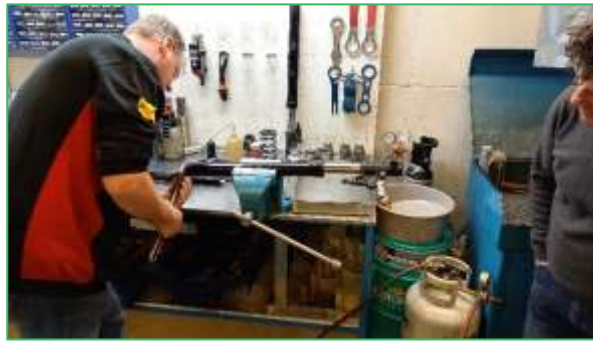
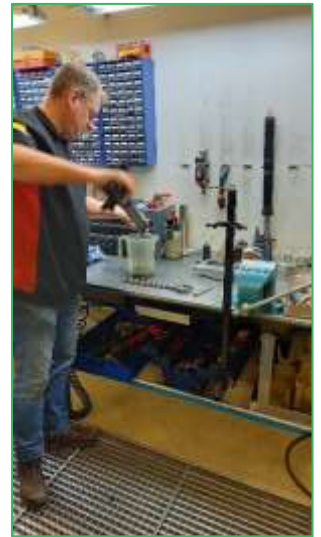
De dag des oordeels was aangebroken. Na demontage van de vorkpoten adviseerde John deze altijd recht op of bij de werkbank weg te zetten. Het opspangereedschap in de bankschroef en direct bleek dat de vering waarschijnlijk of lang geleden of nog nooit was geserviced.

De bovenste moeren zaten behoorlijk vast. Na wat voorzichtig toegepaste kracht kwamen ze los. De olie afgegoten en opgevangen, deze was behoorlijk donker en vervuild. Evenals de inwendige onderdelen, verbaasd hoeveel troep zich onderin de veerpoot verzamelt, een bewijs dat er best wat slijtage is.

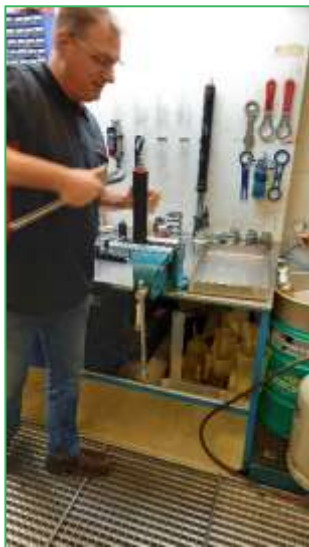
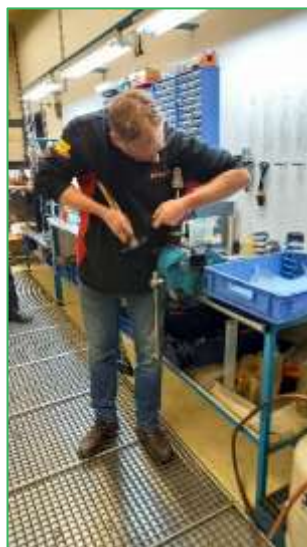
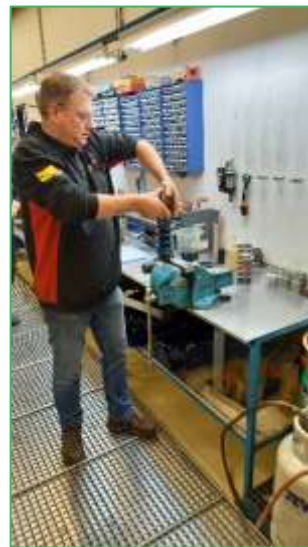
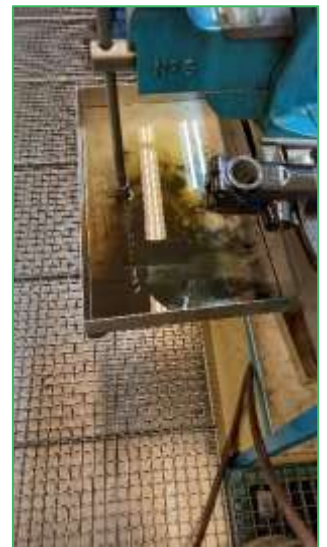
Een paar opvallende zaken, op de plek waar de keerring het meest over de binnenpoot beweegt, zag je dat er op het chroom toch al slijtage ontstaat. Na verloop van tijd slijt je toch door de chroomlaag. Plus dat aan de aftekening op de plek van het bovenste glijlager te zien is dat de kroonplaat bout aan die kant te strak heeft gezeten, iets wat ook weerstand in het in- en uitveren veroorzaakt (stickslip).

John adviseert om de bouten met 15 a 20 Nm aan te draaien met een goede momentsleutel. Ook extra aandacht voor de 4 boutjes onderaan de asopnemer, iets te strak vastgezet en het omklemmende deel van de vooras breekt, wat betekent dat je de poot weg kunt gooien.

Wat tips en aandachtspunten voor goede montage, zet banjobouten met een boring dusdanig vast dat de boring altijd zoveel mogelijk voor de olie doorlaten zit, extra weerstand betekent extra stickslip.
